## PRILOG ANALIZI UZROKA OTKAZA KORENOG DELA INDUSTRIJSKOG ČELIČNOG DIMNJAKA

*Rezime: U ovom radu razmatrani su uzroci zbog kojih je došlo do oštećenja industrijskog čeličnog dimnjaka visine 31 m. Vizuelnom kontrolom i ultrazvučnim merenjem debljine zida plašta dimnjaka utvrđena su mesta na kojima je došlo do oštećenja. Proračuni u analitičkom obliku i primenom metode konačnih elemenata (MKE) pokazuju da dimnjak zadovoljava kriterijum dopuštenog napona. Do oštećenja konstrukcije u kritičnom preseku došlo je usled superponiranja maksimalnih vrednosti napona u konstrukciji sa hemijskim i toplotnim uticajima.,*

### CONTRIBUTION TO THE ANALYSIS OF THE STEEL INDUSTRIAL CHIMNEY ROOT SECTION FAILURE

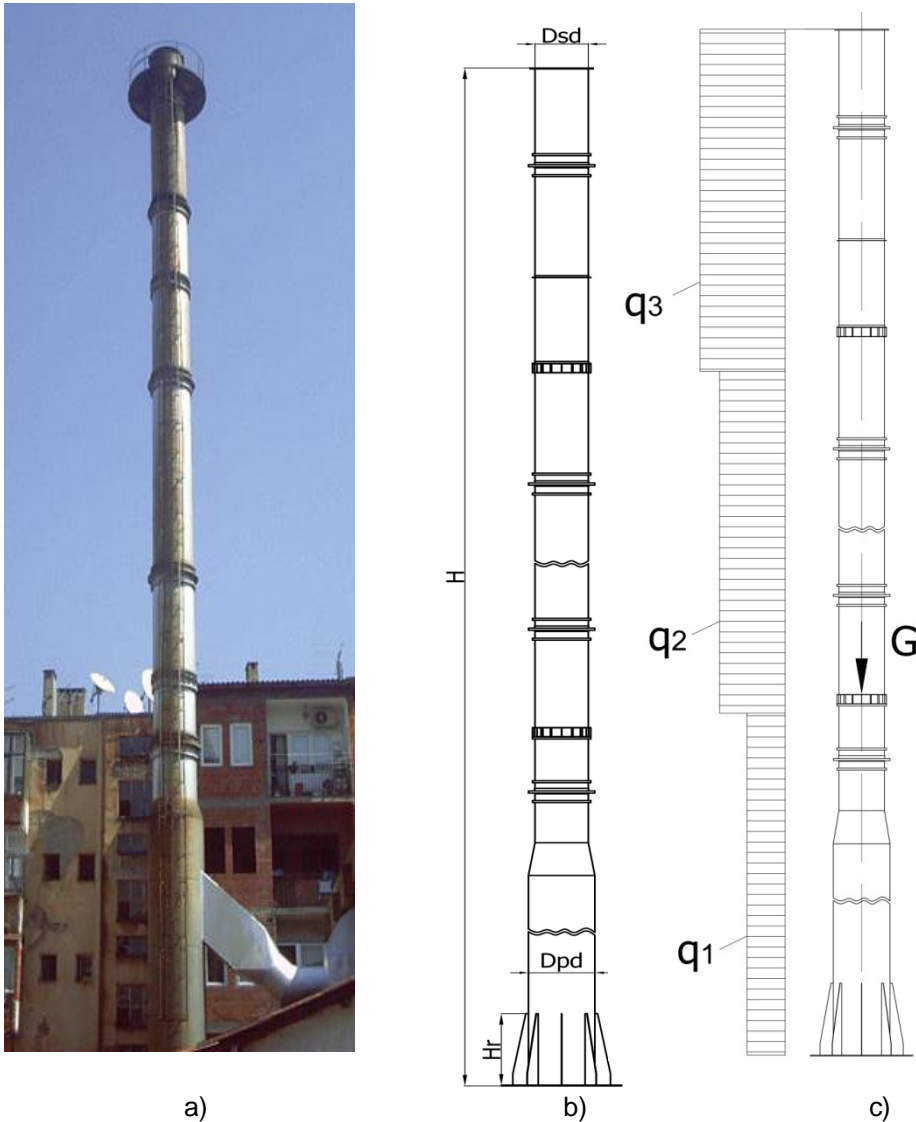
eli ni dimnjak koji je predmet razmatranja u ovom radu nalazi se u sklopu kotlovskeg postrojenja u JKP Toplana Novi Pazar, Sl.1(a) u upotrebi je preko 30 godina. Vizuelnom kontrolom konstrukcije dimnjaka otkrivena su značajna oštećenja u podnožju dimnjaka, dok je ultrazvučnim merenjem utvrđeno da postoji otkriveno je još nekoliko lokacija sa oštećenjima spoljnjeg i unutrašnjeg zida dimnjaka i oštećenja na priрубnicama koje spajaju segmente dimnjaka

Sl.1 a) Industrijski čelični dimnjak kotlovskeg postrojenja JKP Toplana Novi Pazar b) Skica dimnjaka sa osnovnim dimenzijama c) Opterećenja koja deluju na dimnjak

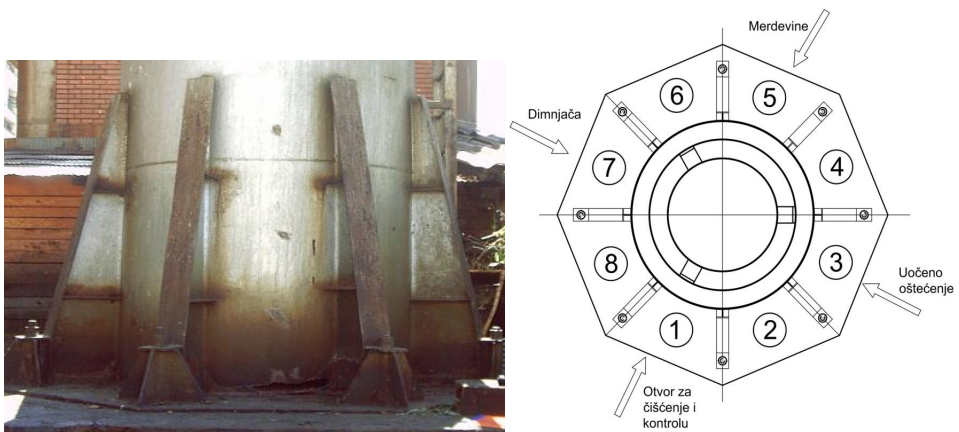
Dimnjak je zavarivanjem spojen sa čeličnom pločom koja je uz pomoć 8 anker zavrtanja ankereisana za fundament. Dimnjak je radi povećanja savojne krutosti ojačan sa 8 trapeznih rebara u podnožju dimnjaka Sl. 2a.

Sl.2 a) Koreni deo dimnjaka sa rebrima za ojačanje b) Prikaz mernih mesta kod vizuelne kontrole dimnjaka

Da bi se sagledala sva oštećenja dimnjaka, izvršena je vizuelna kontrola dimnjaka i snimanje debljine spoljnjeg zida dimnjaka Sl.2b u osam polja po obimu zida na različitim visinama. Posle detaljne kontrole na dimnjaku je otkriveno da:

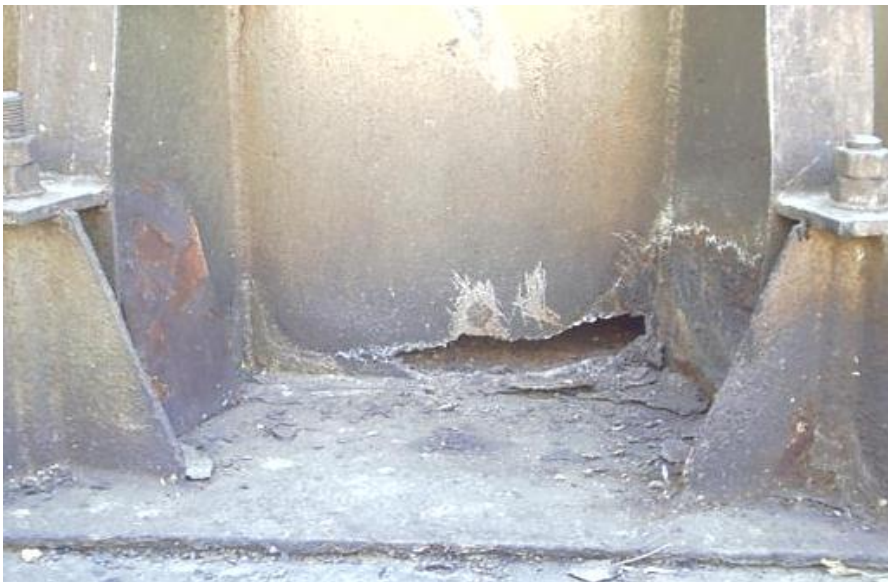
- U korenoj sekciji dimnjaka u polju 3 je došlo do potpunog oštećenja spoljnjeg zida dimnjaka Sl. 3
- U toku merenja debljine zida drugog segmenta, spoljnjaci deo omotača je pretrpeo potpuno oštećenje u zoni ukrštanja (polje 5)
- Unutrašnji zid kod trećeg segmenta je potpuno uništen i umesto prvobitnih 5mm debljina ne prelazi 1mm
- Distanceri (3 kom) koji spajaju spoljnjaci i unutrašnji zid su u potpunosti oštećeni tako da se unutrašnji zid oslanja na spoljnjaci
- Prirubnice koje povezuju segmente su deformisane a takođe i jedan deo zavrtnjeva je deformisan.

Najveće oštećenje dimnjaka nastalo je u korenoj sekciji dimnjaka Slika 3. usled dodatnih toplotnih i hemijskih uticaja.

Sl.3 Oštećenje korene sekcije dimnjaka.

Me utim u ovom delu dolazi do izdvajanja i talo0enja kiselih jedinjenja iz dimnih gasova koja nagrizaju unutrajnji plazt, a nakon njegovog ozte enja i razaranja i spoljazniji plazt dimnjaka.

Usvojeno konstrukcijsko rešenje eli nog industrijskog dimnjaka zadovoljava kriterijume dopuztenih napona i deformacija. Uporedni naponi su u granicama dozvoljenih a pomeranja vrha dimnjaka manja od dopuztenih za ovu vrstu konstrukcije. Ozte enja koja su se javila kod dimnjaka rezultat su kombinacije zamora materijala, hemijskih i toplotnih uticaja koji su delovali na konstrukciju dimnjaka.

Konstrukcija se mo0e sanirati uklanjanjem ozte enih delova i njihovu zamenu

novim, što je urađeno i nakon ovog inspeksijskog pregleda. Međutim, potrebno je prilikom izrade novih dimnjaka uzeti u obzir ove činjenice i izvršiti izvesne konstruktivne izmene na mestu spajanja dimnjaka i sa nosačima konstrukcijom dimnjaka, odnosno predvideti odgovarajuće mere koje bi se menjali nakon izvesnog vremena eksploatacije kako bi se zaštitili elementi na konstrukciji dimnjaka.

Za sve napravljene elemente konstrukcije dimnjaka koje su dugo godina u eksploataciji i koje nemaju ove mere, iz navedenih razloga preporučuje se redovna vizuelna i ultrazvučna kontrola elemente konstrukcije dimnjaka kao i zamena oštećenih elemenata.

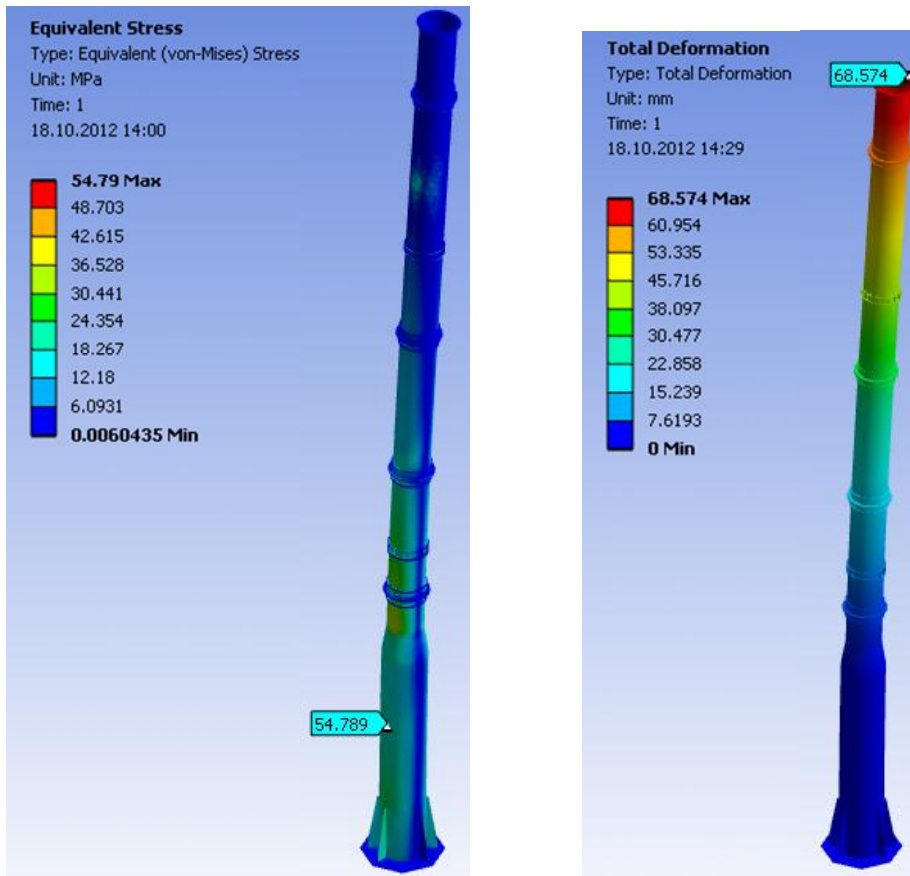
Najve a pomeranja konstrukcije, usled dejstva sile vetra, su na vrhu dimnjaka i iznose 68,6 mm (Sl. 4b). U onosu na visinu dimnjaka veli ina pomeranja iznosi:

$$\frac{H}{f} = \frac{31000}{68.6} = 451.9$$

Ova veli ina pomeranja je u dopuztenim granicama i ne ugro0ava funkciju nose e konstrukcije dimnjaka.

Analiza dobijenih napona pokazala je da su najve e vrednosti u donjoj-korenoj zoni. Ova injenica je od velikog zna aja imaju i u vidu da se u ovom delu nose a konstrukcija oslabljena izradom revizionih otvora. Na mestu postavljanja ovih otvora dopunsko oja anje konstrukcije izvrzeno je ugradnjom rebara (Sl.3 ).

Vrednost najve ih napona u konstrukciji usled dejstva sile vetra je daleko manja od vrednosti napona na granici te enja:

$$\frac{R_e}{\sigma_{\max}} = \frac{235}{54.8} = 4.3$$

Sl.4 a) Raspodela napona kod industrijskog dimnjaka analizom MKE b) Prikaz pomeranja industrijskog dimnjaka analizom MKE.
