TEHNOLOGIJA REPARATURNOG NAVARIVANJA NOŽEVA PLUGA ZA ČIŠĆENJE SNEGA

TECHNOLOGY FOR REPARATORY HARD FACING OF SNOW PLOUGH BLADES

Vukić Lazić¹, Dušan Arsić¹, Milan Mutavdžić², Ružica Nikolić^{1,3}, Srbislav Aleksandrović¹,
Milan Djordjević¹, Ivan Samardžić⁴, Branislav Hadzima³

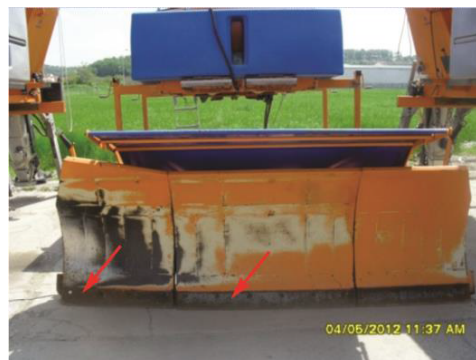
Slika 1. (a) Vozilo za čišćenje snega i (b) pohabani noževi pluga.

Noževi pluga su izrađeni od čelika C45 koji ima relativno nisku otpornost na habanje, što prouzrokuje smanjenje iskorišćenja kapaciteta radne mašine i česte zastoje kako bi se izvela zamena pohabanih noževa. Zbog toga je u ovom radu cilj bio propisivanje tehnologije navarivanja i izbora dodatnog materijala kako bi se dobili navari velike tvrdoće i istovremeno dobre žilavosti.

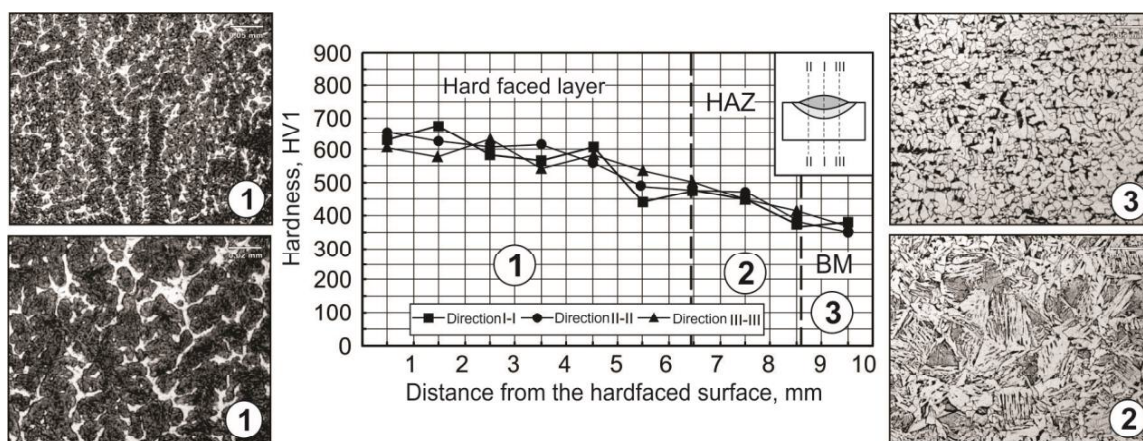
Slika 3. Tvrdoća i mikrostruktura navarenog sloja.

Rezultati merenja tvrdoće i ispitivanja mikrostrukture svih karakterističnih zona spoja su prikazani na slici 3.

Mikrostrukture površine i zona navarenih slojeva su procenjene kao: 1 – FM – martenzitno-karbidna sa zaostalim austenitom, 2 – ZUT – grubozrna, 3 – BM – perlitno-feritna struktura.

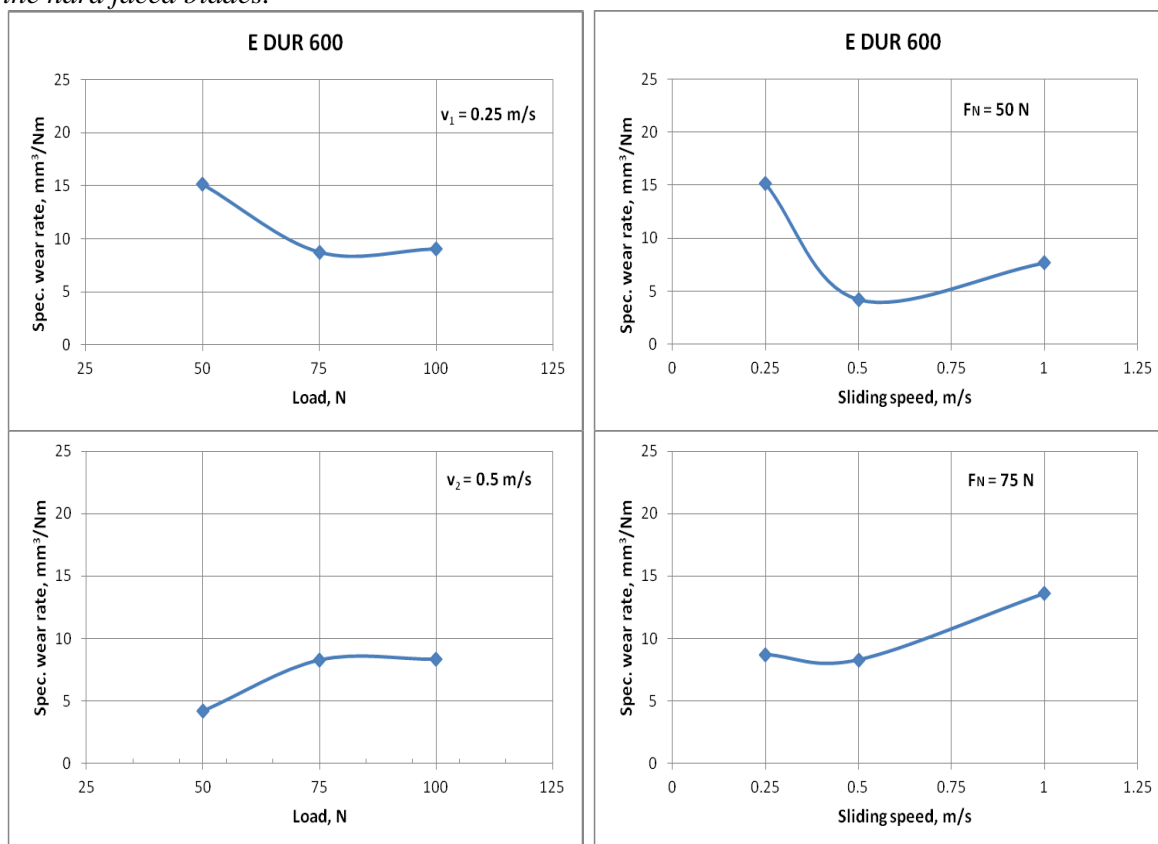
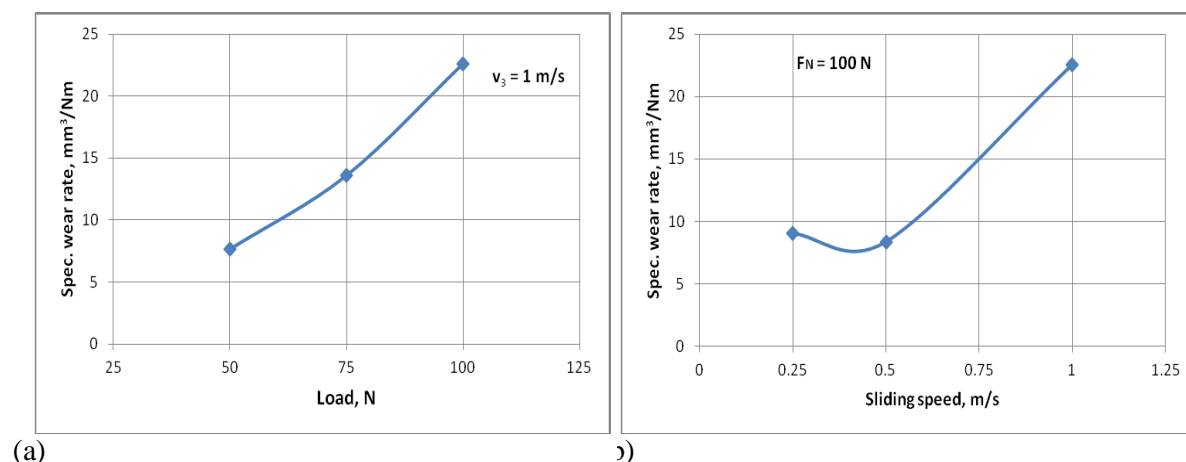
Slika 5. Specifična brzina habanja uzoraka: (a) pri različitim brzinama klizanja i (b) pri različitim opterećenjima.

Takođe, u prilog ovom dodatnom materijalu idu i laboratorijska ispitivanja tvrdoće i mikrostrukture kao i otpornosti na habanje. Dobijeni rezultati pokazuju da su najkritičnije brzine klizanja, koje prouzrokuju najveći intenzitet habanja, brzine od 0.5 i 1 m/s. Stoga je preporuka da se delovi navareni ovim dodatnim materijalom eksploatišu u uslovima manjih brzina (< 0.5 m/s).

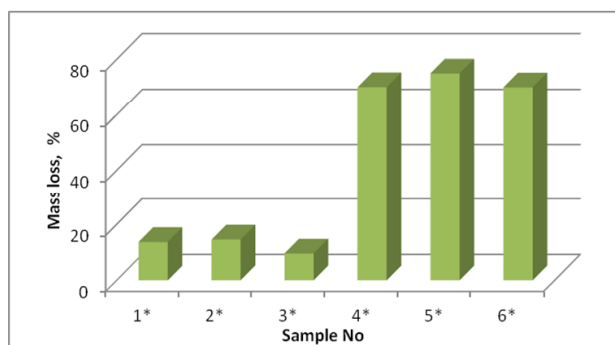
Slika 6. Histogramski prikaz otpornosti na habanje noževa pluga za čišćenje snega posle 140 h rada.

Otpornost na habanje je odredjivana na osnovu gubitka mase materijala ispitivanih uzoraka noževa posle 140 h efektivnog rada. Vizuelno je bilo moguće da se uoči velika razlika u širini noževa posle ispitivanja, pa se merenjem linijske pohabanosti došlo do saznanja o višestruko većoj otpornosti na habanje navarenih od nenavarenih noževa. Međutim, zbog neujednačenosti pohabanosti kontaktne površine po čitavoj dužini noževa, otpornost na habanje ispitivanih noževa je odredjivana merenjem mase pre i posle ispitivanja. Rezultati ovih istraživanja su dati u tablici 3 i na slici 6.

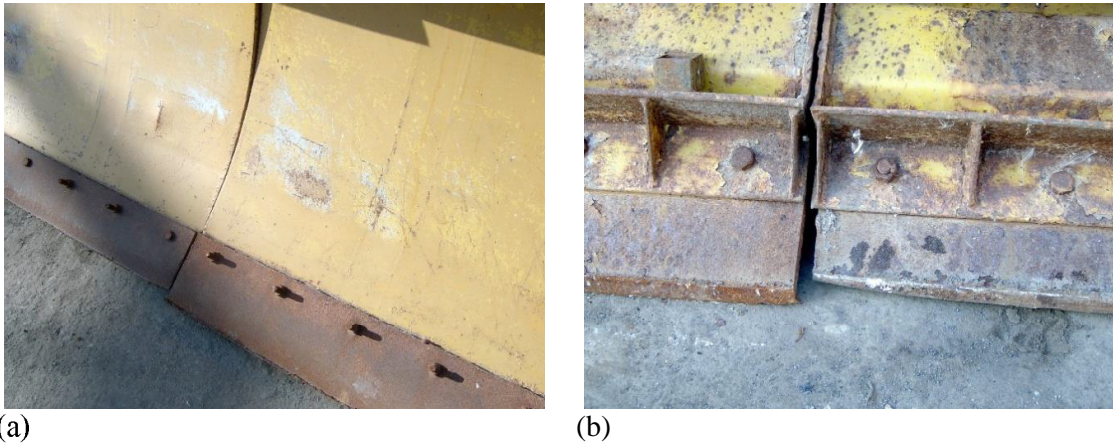
Slika 7. Pohabanost nenavarenih i navarenih noževa pluga za čišćenje snega: (a) prednja i (b) zadnja strana noževa.

Praćenje habanja noževa pluga za čišćenje snega izvedeno je dosta jednostavno, i to za tri slučaja. U prvom slučaju praćeno je habanje na naoštrenom novom i navarenom nožu. Nož navaren na plug je pričvršćen pomoću zavrtnjeva i navrtki na desni segment pluga, a nenavaren nož je na isti način pričvršćen na levi segment pluga. Razlog za ovo je činjenica da je nož koji čisti ivicu puta izložen intenzivnijem habanju pa se više haba, što je bio razlog za rigorozniju proveru otpornosti na habanje u radnim uslovima. Takodje, na osnovu iskustva, utvrđeno je da je radni vek nenavarenih noževa izradjenih od C 45 (Č1530) oko 150 h efektivnog rada. U drugom slučaju ispitivani su nenaoštrjeni noževi, jedan navaren i jedan nenavaren, koji su montirani na isti način kao i u prvom slučaju. U trećem slučaju zamenjena su mesta montaže navarenog i nenavarenog noža, tako da nenavaren nož čisti ivicu, a navaren nož sredinu puta. Na slici 7 su prikazani navareni i nenavareni noževi posle eksploatacije.

Na osnovu izvedenih ispitivanja utvrđeno je da maksimalna širina noža koja se u toku eksploatacije može pohabati, a da ne dodje do oštećenja noževa, iznosi oko 150 mm. Na kraju ispitivanja moglo se utvrditi da je gubitak materijala kod nenavarenih noževa po širini u proseku oko 120 mm, a kod navarenih noževa pohabana širina je oko 20 mm, što je približno jednako debljini navarenog materijala. To navodi na zaključak da je otpornost na habanje navara dodatnog materijala E DUR 600, pri ovim radnim uslovima, najmanje pet puta veća od otpornosti na habanje osnovnog materijala, za sve slučajeve izvedenih ispitivanja. Primenom proizvodnog navarivanja radni vek ovih noževa može se višestruko produžiti. Takođe, pohabani noževi se mogu i obnoviti reparaturnim navarivanjem, čime se njihov radni vek dodatno može produžiti, ali se zbog tehnokonomske isplativosti preporučuje blagovremena reparatura, odnosno, dok njihova pohabanost po širini ne predje 20 mm.

Na primeru noževa pluga za čišćenje snega najbolje mogu da se sagledatiju prednosti primene tehnologije proizvodnog i reparaturnog navarivanja radnih delova građevinske mehanizacije. Pravilnom i blagovremenom reperaturom skoro se poptuno mogu eliminisati troškovi nabavke ili izrade novih noževa.
