## Detekcija neispravnosti ležajeva osovinskih sklopova željeznih vozila

Stručni rad

UDC: 629.4.027:625.143

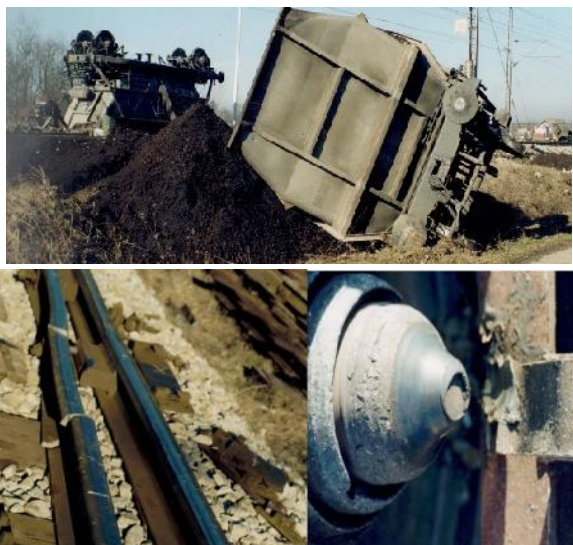
Na slici 2 prikazane su posledice otkaza ležaja jednog osovinskog sklopa Fbd vagona za transport uglja od površinskih kopova Kolubare do termoelektrane „Nikola Tesla“ u Obrenovcu, Srbija. Incident se desio 1995. godine u stanici Stubline. Direktna posledica ovog isključivog su ogromna materijalna šteta na vagonima i infrastrukturi.

Slika 2 - Detalji iskliznu a uzrokovanog otkazom ležaja osovinskog sklopa (Srbija, 1995.)

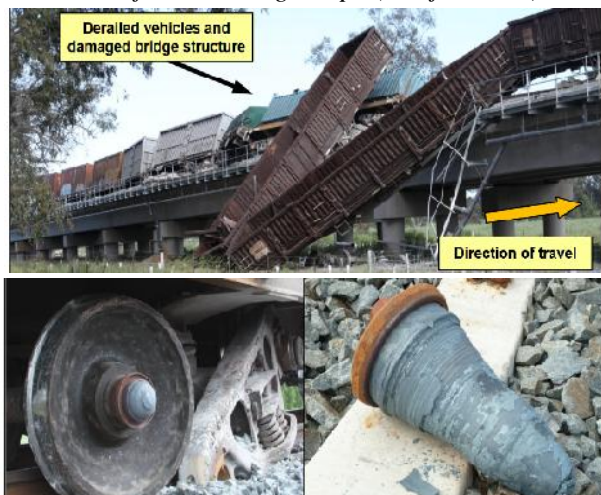
Slika 3 - Detalji iskliznu a uzrokovanog otkazom ležaja osovinskog sklopa (Australija, 2010.) [7]

Međutim, mnogo su ozbiljnije indirektna posledica uzrokovane prekidom redovnog snabdevanja termoelektrane ugljem. Postoji mnoštvo slučajnih primera u tehnici koji praksi ukazuju na značaj ispravnosti ležajeva u željeznom saobraćaju, kao i na ozbiljnost posledica koje nastaju pri njihovom otkazu. Neki su prikazani na slikama 3–5.

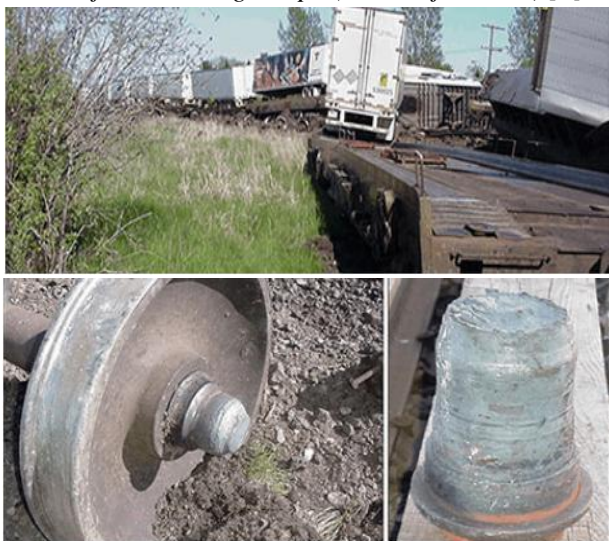
Slika 4 - Detalji iskliznu a uzrokovanog otkazom ležaja osovinskog sklopa (Kanada, 2003.) [8]

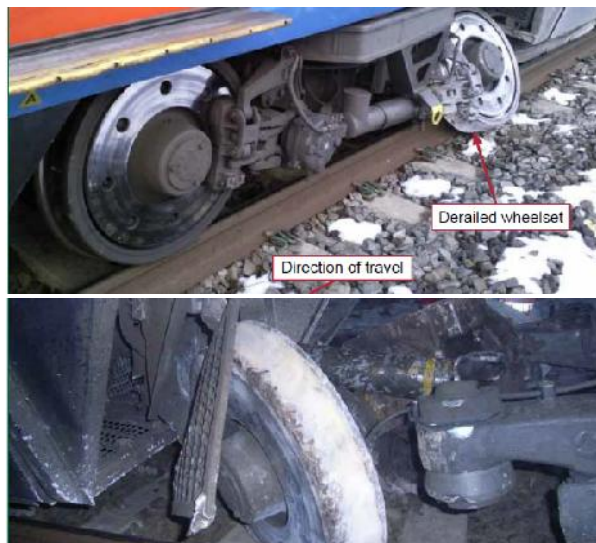
Slika 5 - Detalji iskliznu a uzrokovanog otkazom ležaja osovinskog sklopa (Engleska, 2010.) [9]

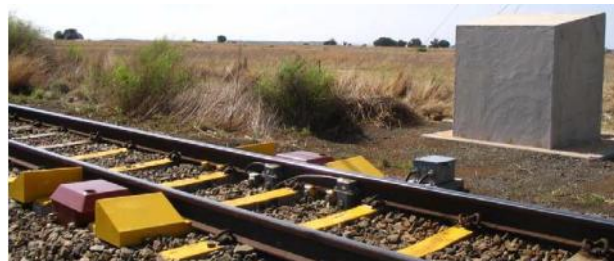
Intenzivna primena stacionarnih mernih stanica započela je u poslednjih trideset godina na većini svetskih železnica. Pored detekcije pregrejanih kugli i šta, savremene stacionarne merne stanice uglavnom sadrže i sisteme za otkrivanje drugih neispravnosti na železničkim vozilima [10]. Ovaj pristup zasnovan je na instalaciji određenog broja stanica duž trase pruge (slika 6).

Slika 6 - Stacionarna merne stanice

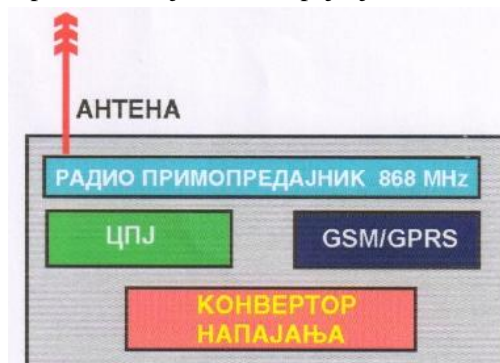
Lokomotivska primopredajna jedinica sastoji se od ku išta, antene, radio primopredajnika opsega 868 MHz, modula za GSM odnosno GPRS modema, centralne procesorske jedinice i napajanja (slika 15).

Slika 15 - Šema primopredajne jedinice u lokomotivi

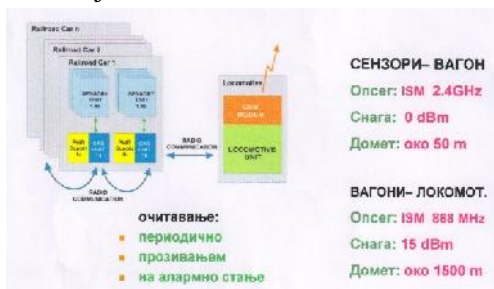
Domet beži ne mreže izme u senzorskih jedinca na ku ištima i vagonskih primopredajnih jedinca iznosi nekoliko desetina metara, a domet beži ne mreže izme u vagonskih jedinca i jedinice u lokomotivi je

nekoliko stotina metara. Šema bežične senzorske mreže prikazana je na slici 16.

Slika 16 - Šema bežične senzorske mreže
