POČETNA ISTRAŽIVANJA S CILJEM RAZVOJA METODOLOGIJE ZA PROCJENU INTEGRITETA CILINDARSKOG SKLOPA AVIONSKOG KLIPNOG MOTORA

RESEARCH WITH THE AIM OF METHODOLOGY FOR THE INTEGRITY ASSESSMENT OF AIRCRAFT PISTON ENGINE CYLINDER ASSEMBLY DEVELOPMENT

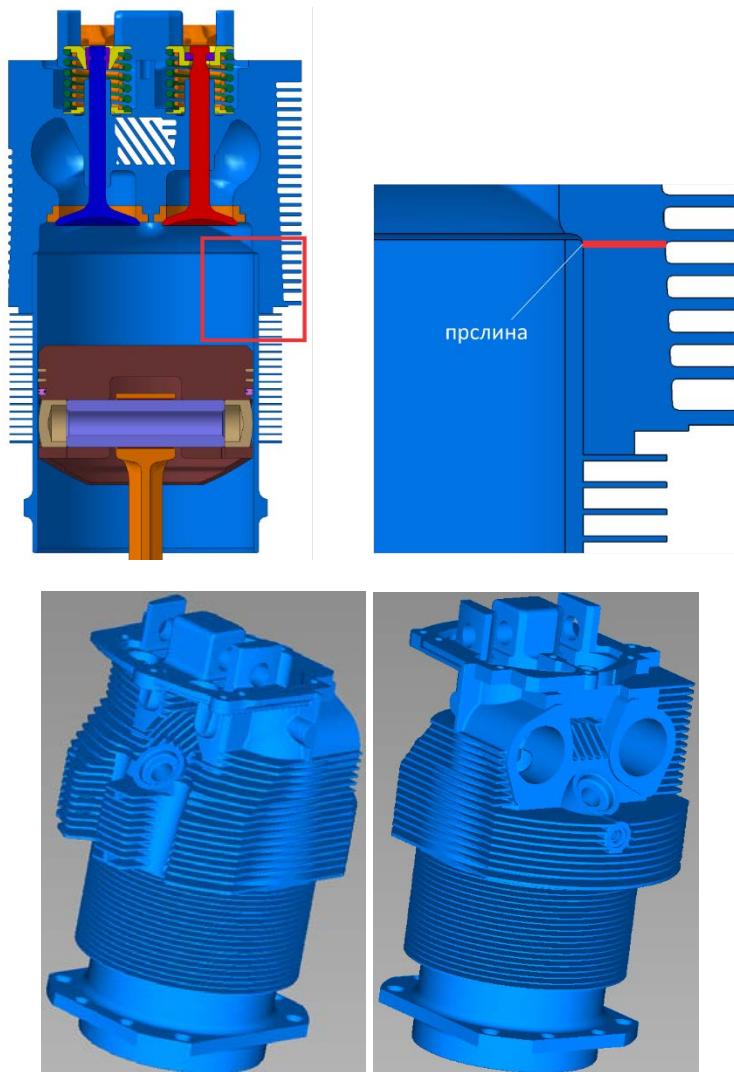
Slika 1. Model cilindarskog sklopa avionskog klipnog motora

Cilindarski sklop je vazdušno hlađen i čine ga tijelo (cilindar) i glava cilindra. Tijelo cilindra je izrađeno od otkivka CrNiMo čelika označave AISI 4140 (prema American Iron and Steel Institute sistemu označavanja). Unutrašnji dio cilindra je brušen i honovan, a na spoljašnjem dijelu su duboka rashladna rebara. Veza cilindra sa kućištem motora je ostvarena preko osam vijaka.

Model cilindarskog sklopa *Lycoming IO-360-B1F* agregata prikazan je na slici 1.

Zbog zahtjeva za dobrom toplotnom provodljivošću i dobrim mehaničkim karakteristikama na povišenim temperaturama, glava cilindra je izrađena postupkom livenja od legure aluminijuma oznake 242.0 (prema American National Standard Institute sistemu označavanja) sa mašinski obrađenom komorom za sagorijevanje. Na spoljašnjoj strani glave cilindra se, takođe, nalaze duboka rashladna rebara.
